PER IL RIPRISTINO DELLE MURATURE PERIMETRALI DEL COMPLESSO PARCO  
CULTURALE LE SERRE

## RELAZIONE TECNICA ILLUSTRATIVA

MAGGIO 2018

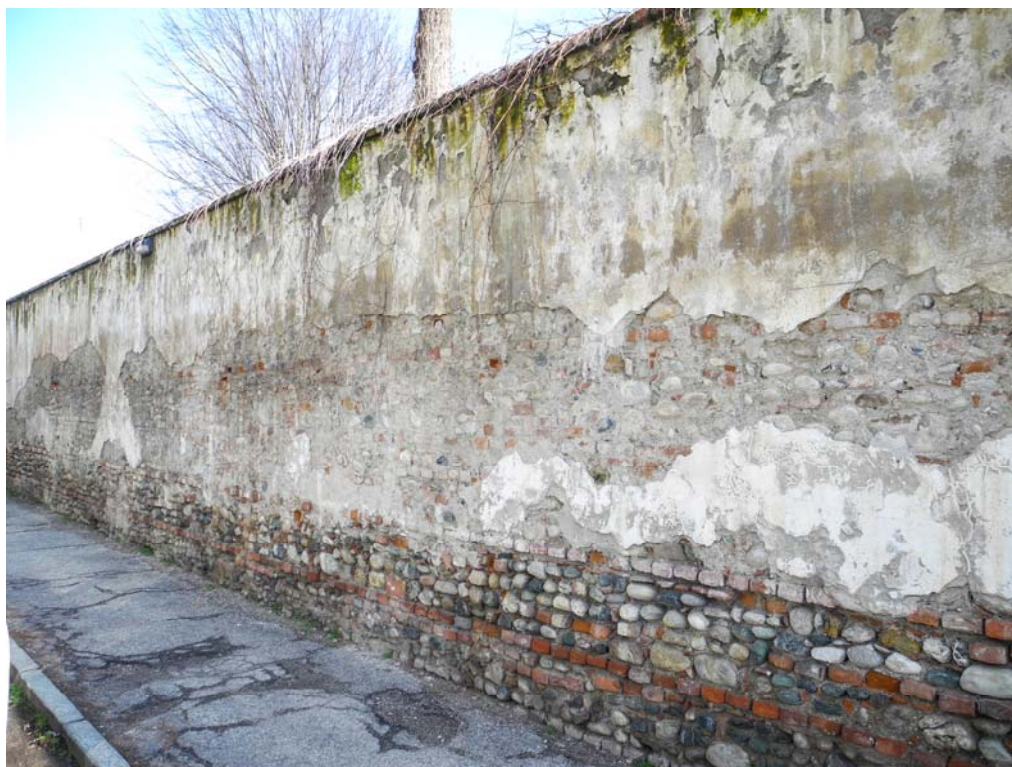
### Muratura tipo perimetrale su via Battisti

In particolare su *Via Battisti* e *Via Clave*, la tipologia è mista, in laterizio e pietrame di varia pezzatura, a tratti intonacato parzialmente e con elementi murari mancanti e sostituiti da rinzaffi di malta.

Sul tratto di *Via Battisti* è anche sprovvista di copertura superiore in laterizio.

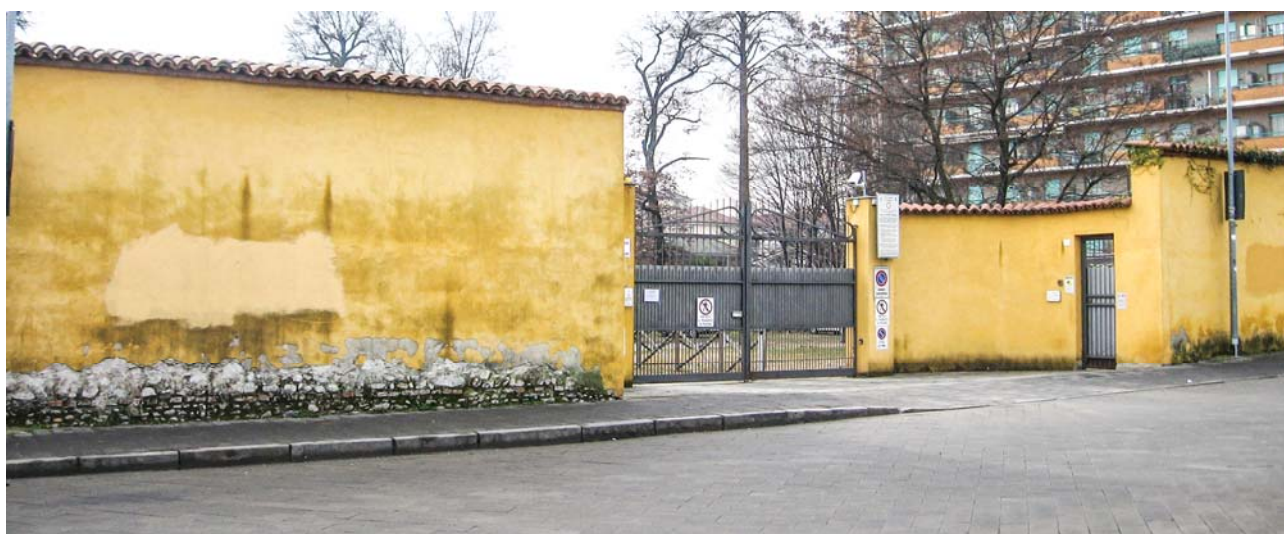
### Muratura tipo perimetrale su via Lanza

Il perimetro su *via Lanza* invece è intonacato , con degrado che interessa distaccamenti ed efflorescenze su fascia di attacco al suolo non protetta e a tratti sul resto della superficie.
