PER IL RIPRISTINO DELLE MURATURE PERIMETRALI DEL COMPLESSO PARCO  
CULTURALE LE SERRE

## RELAZIONE TECNICA ILLUSTRATIVA

MAGGIO 2018

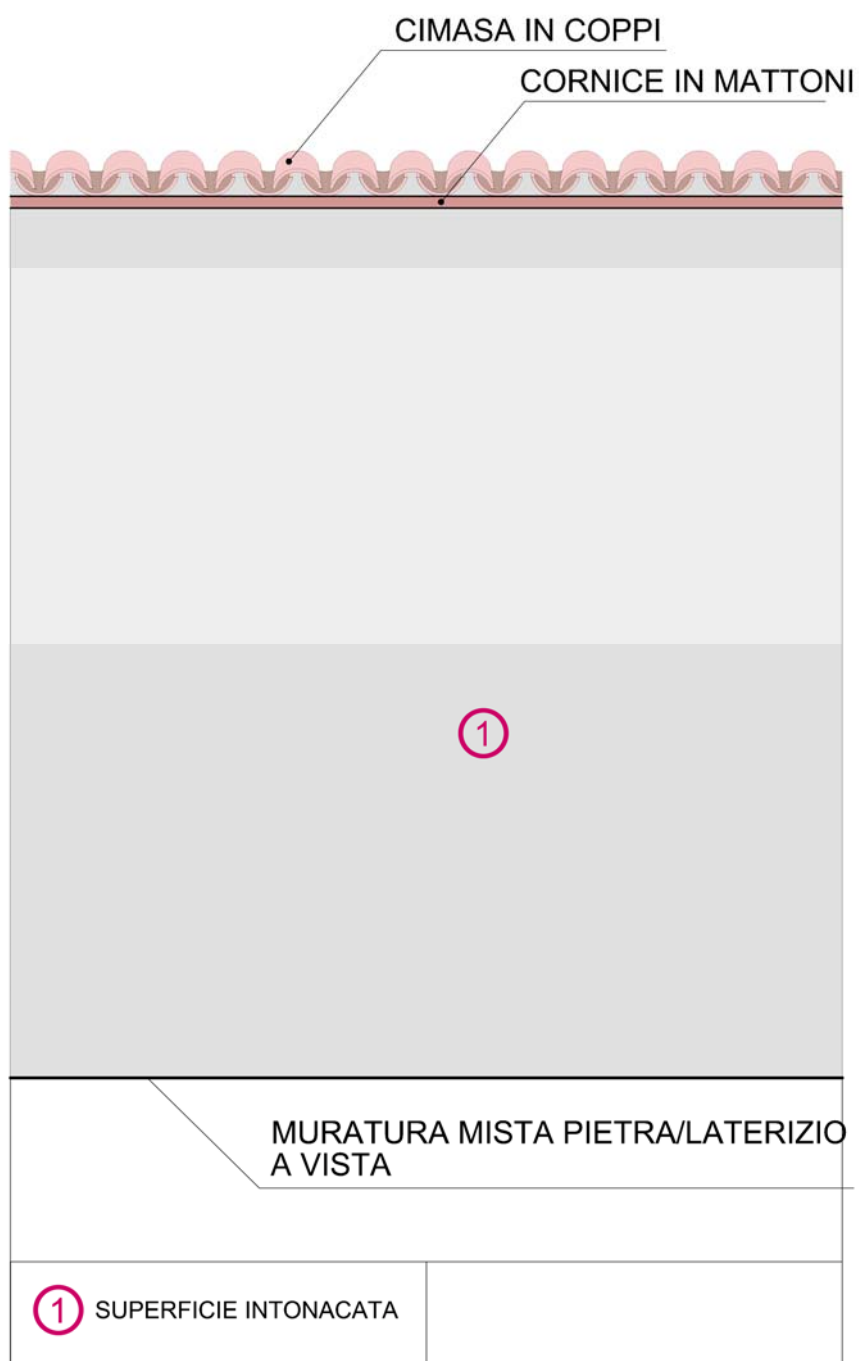
Questo intervento prevede la ripulitura degli elementi costituenti la muratura da incrostazioni e intonaci parziali, per intonacare il fronte ad oggi sprovvisto di intonaco, l'intonaco sarà lasciato al frattazzo grezzo.

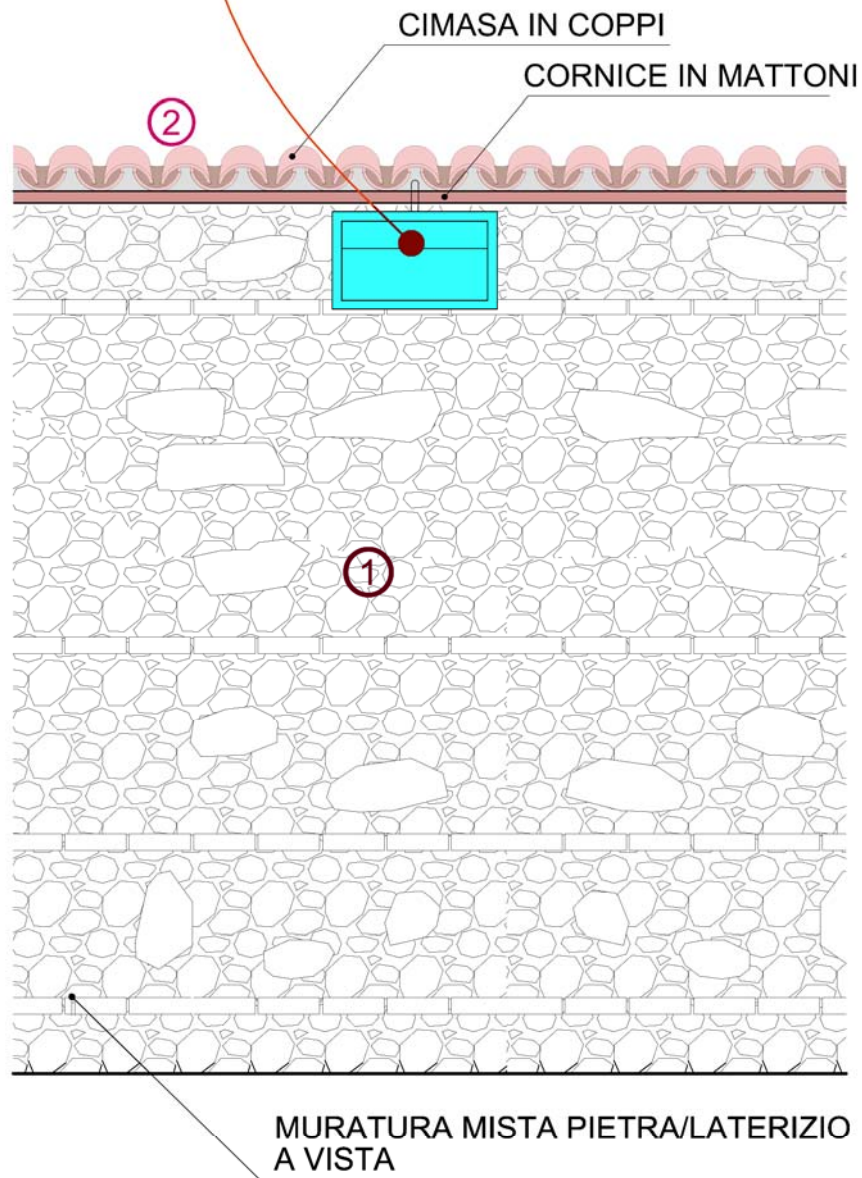
① MURATURA A VISTA

② NUOVA CIMASA IN COPPI

③ CORPI ILLUMINANTI  
nuova lampada "BEGA"  
appliques antiurto led schermata

Si prevede di sostituire le lampade esistenti con nuove lampade a parete a led utilizzando l'attuale impianto, l'indicazione di marca del corpo illuminante è puramente indicativo della tipologia da utilizzare.
